Situace koordinační

MÍSTO STAVBY: Chrastava, Andělská Hora			
STAVEBNÍK: Město Chrastava			
KRESLIL: Ing. Daniel Fadrhonc			
Oprava komunikace u železničního přejezdu Andělská Hora		Datum	10/2019
		Formát	2 x A4
		Měřítko	1:200
Situace koordinační	Výkres číslo	1

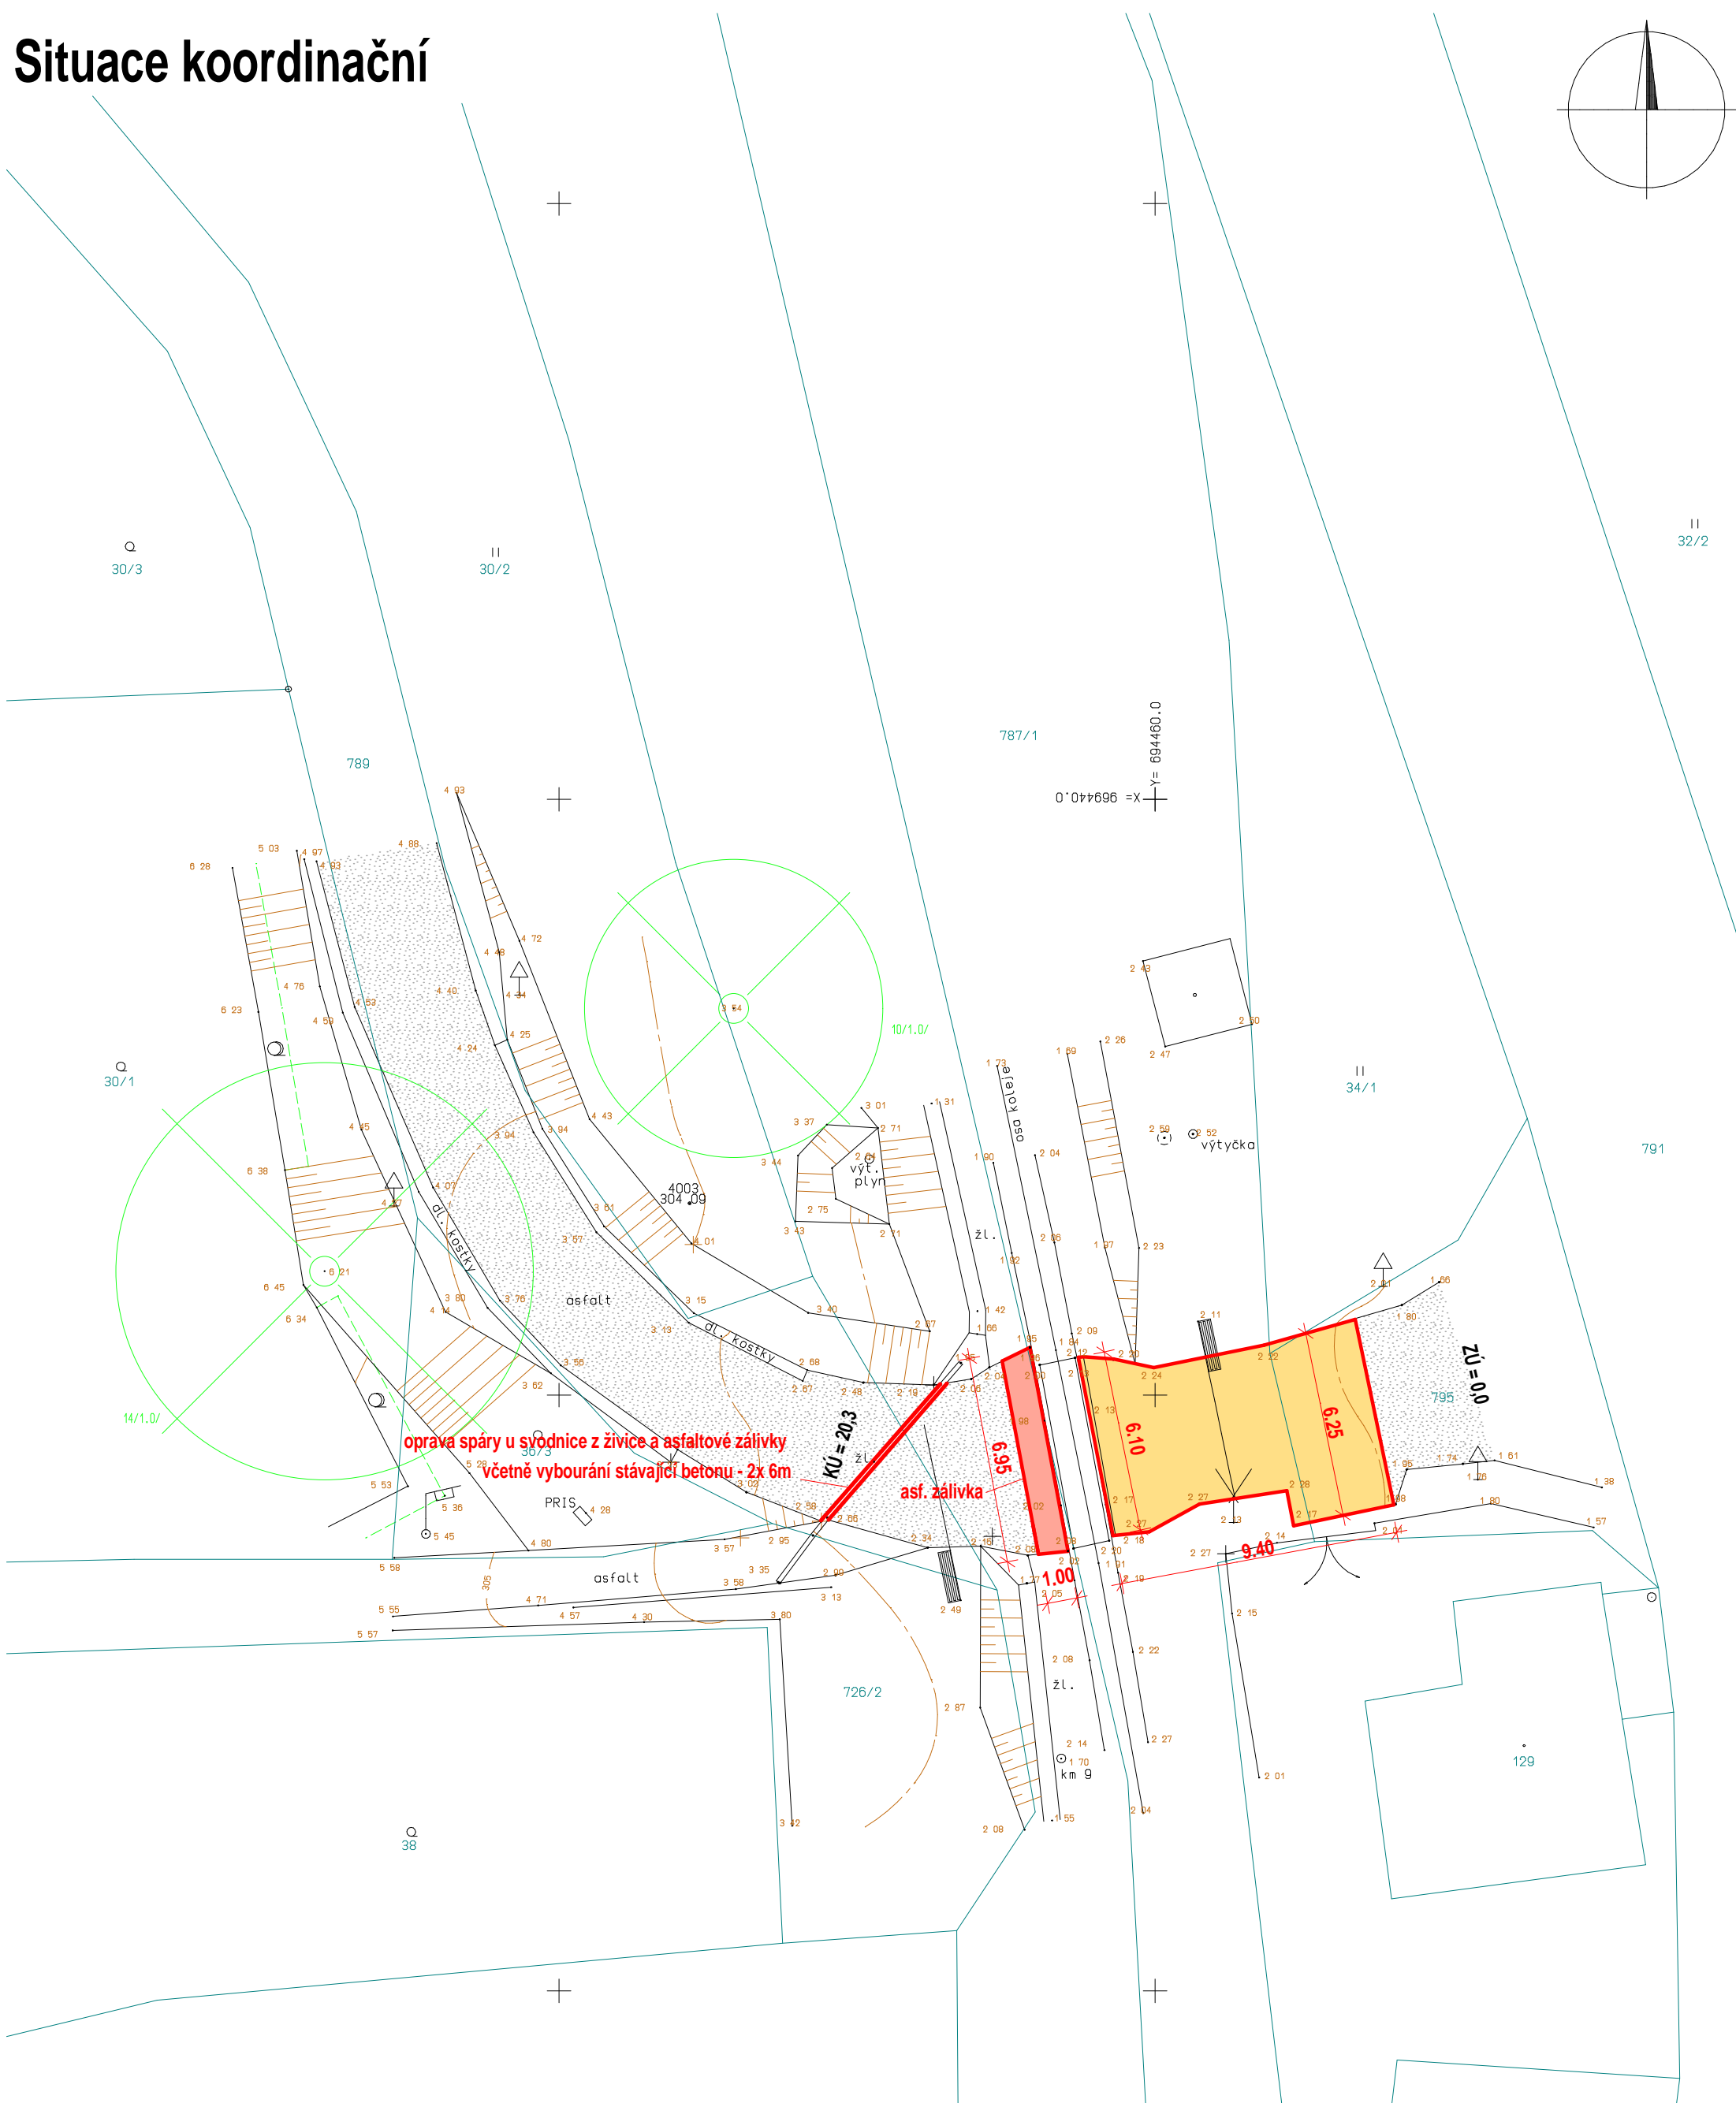
oprava spáry u svodnice z živice a asfaltové zálivky
včetně vybourání stávajícího betonu - 2x 6m

asf. zálivka

- oprava živičného krytu ACO11 - 7 m²
- frézování stávajícího živičného krytu v tl. 0-11 cm - 53 m²
- stávající komunikace bez úprav
